RAPPORT 2015:25

## ÖVERBY KVARN

Antikvarisk medverkan vid  
tillverkning och montering av  
nya vingar på Överby kvarn,  
Sollentuna socken och  
kommun i Uppland

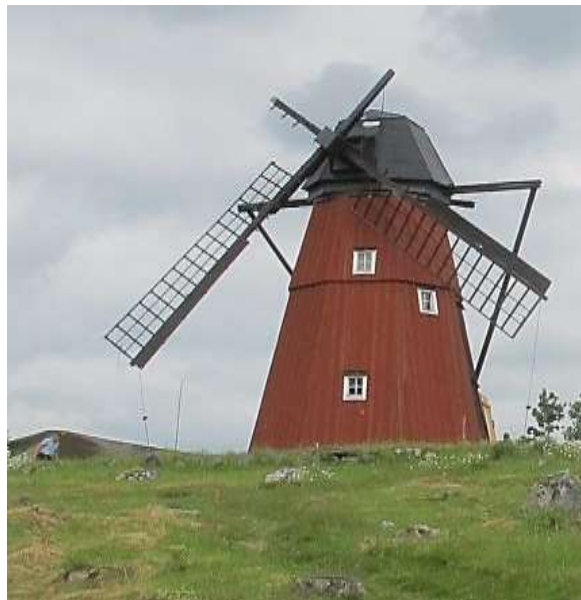
Arbetena var av akut karaktär, sedan kvarnens tidigare vingar förstörts vid en storm 2014-09-22.

*Då Överby kvarn fotograferades den 1/7-2015 satt bara två vingar kvar.  
Foto Hedvig Bellberg, LP\_2016\_00106.*

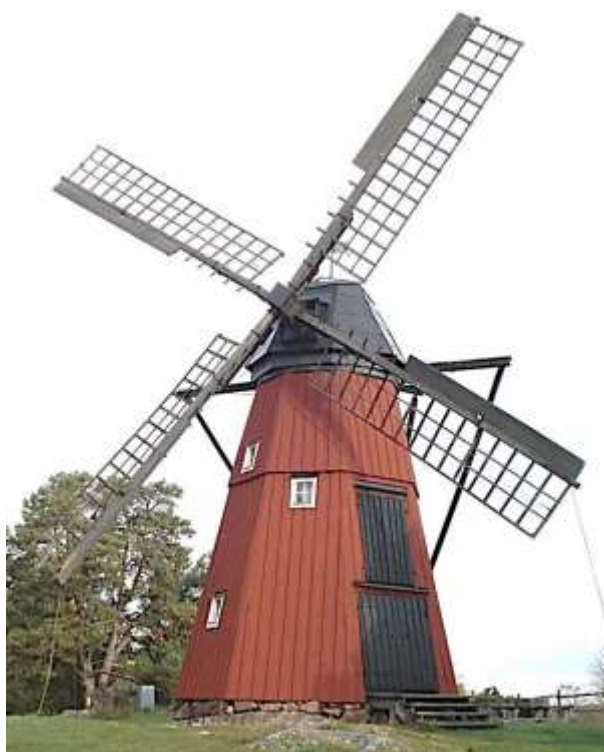
Vid en storm hösten 2014 skadades kvarnvingarna. Till saken hör att de var försvagade efter mångårigt slitage.

*Bilden till höger togs 2014-01-15. Dåvarande kvarnvingar, från 1990-talet, höll 16 meter i diameter. Foto Per-Inge Gyllenhammar*

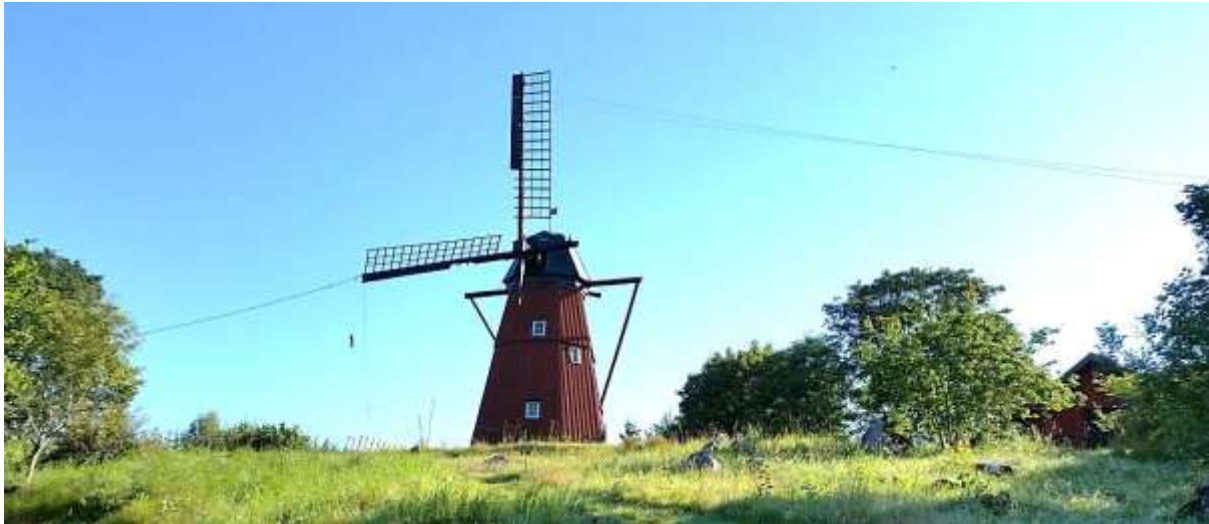
*När de nya vingarna skulle monteras fixerades de gamla vingarna med rep, för att tjäna som motvikter när de nya vartefter uppsattes. Foto Per-Inge Gyllenhammar*

När de nya vingarna skulle monteras fixerades de två kvarvarande gamla vingarna med rep i marken, för att tjäna som motvikter när de nya vartefter uppsattes. På så vis vreds vingaxeln för varje ny vinge kommit på plats. De nya vingarna hölls fast med rep från marken, så att de inte skulle börja svinga runt vid fastsättning i vingaxeln.

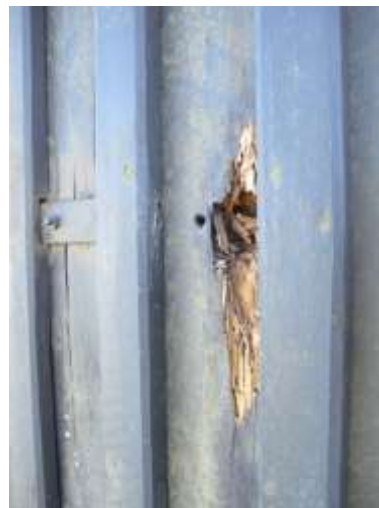
I en av dörrarna noterades en rötskada som behöver åtgärdas i sinom tid.

*I en av dörrarna noterades en rötskada.  
Foto Hedvig Bellberg IMG 3533*

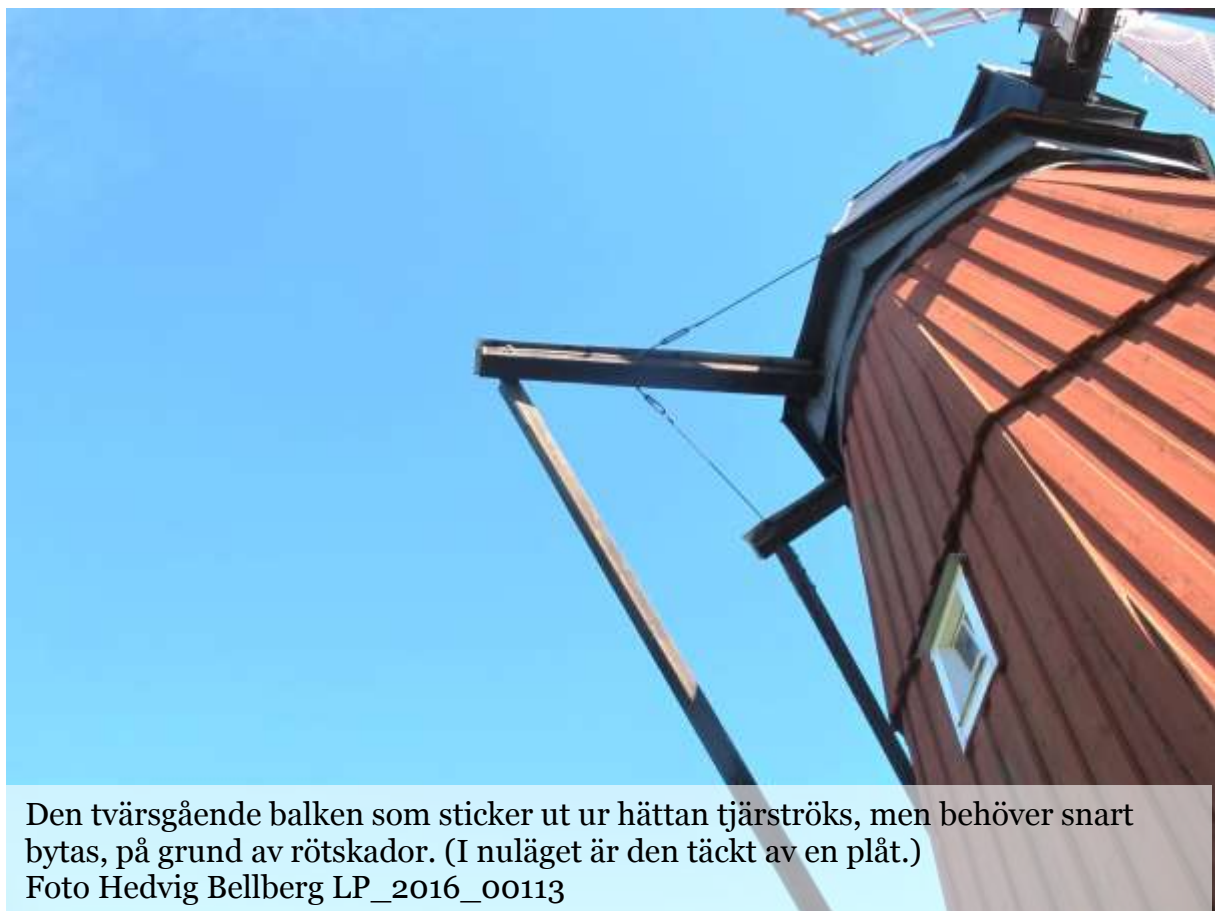
Den tvärgående balken som sticker ut ur hättan tjärströks, men behöver snart bytas, på grund av rötskador. (I nuläget är den täckt av en plåt.)  
Foto Hedvig Bellberg LP\_2016\_00113

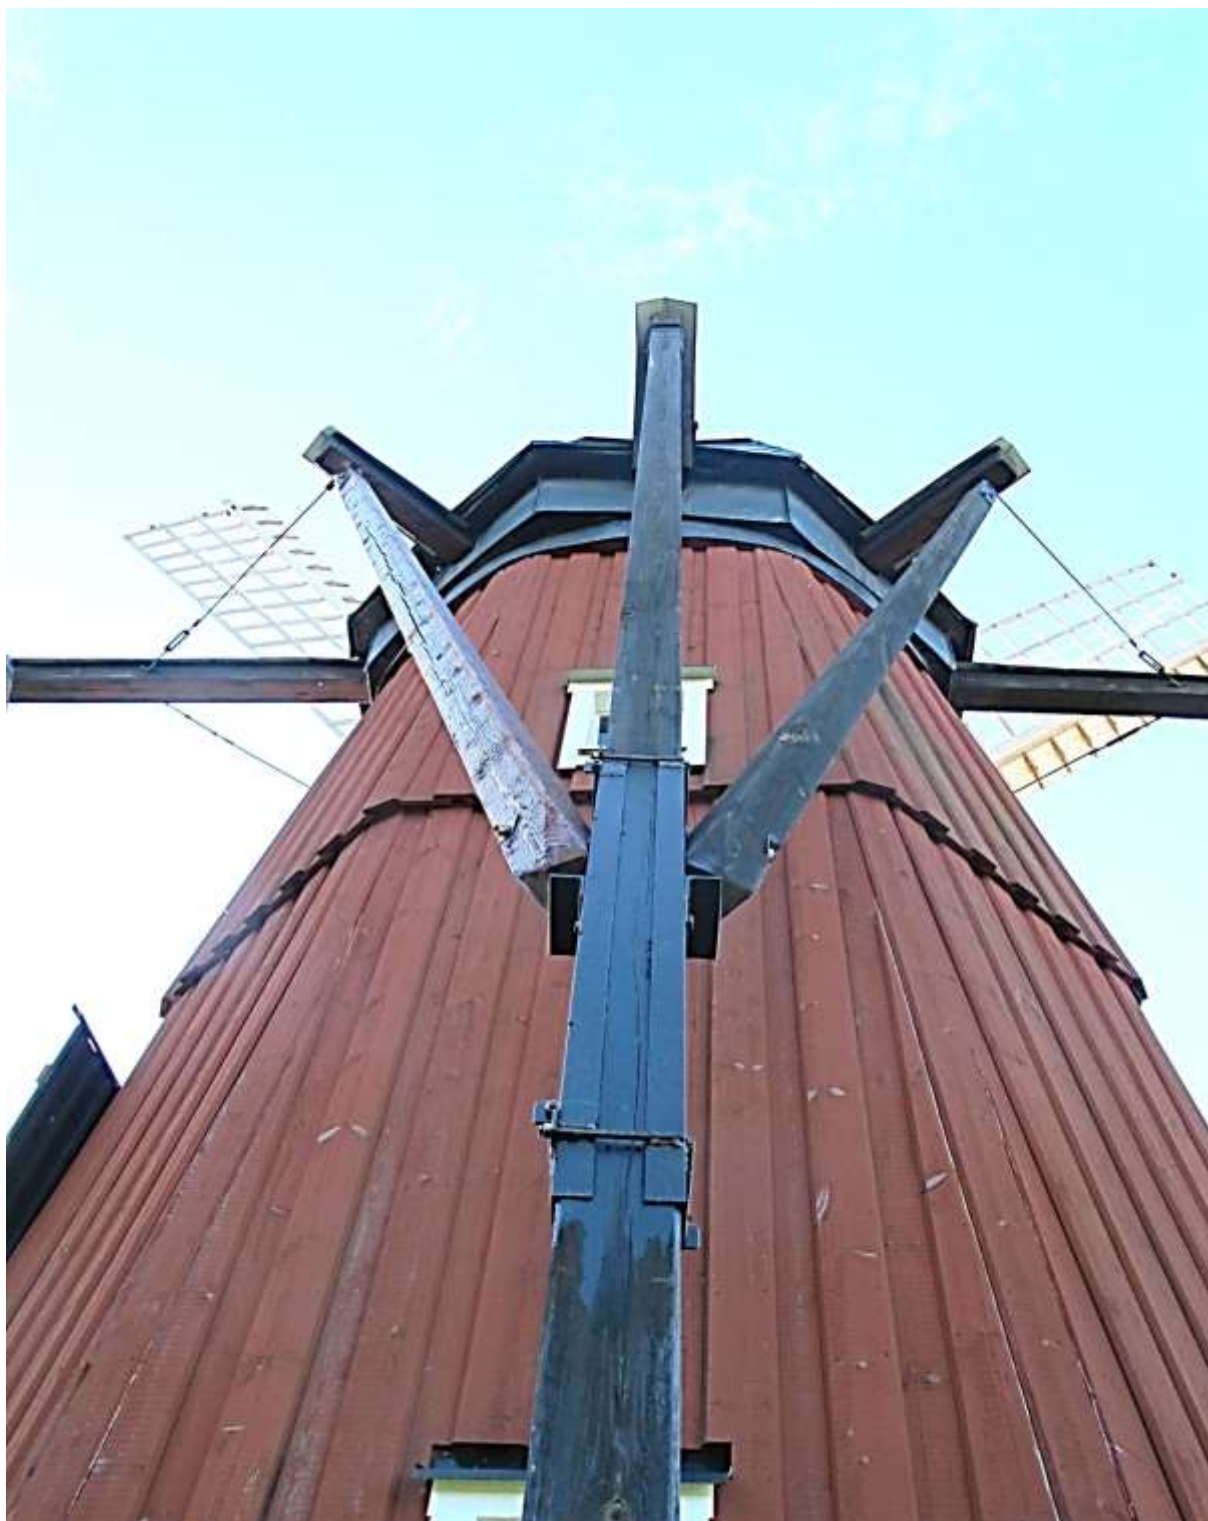
På kvarnhusets baksida sitter ett stort stag som tjärströks.  
Foto Hedvig Bellberg LP\_2016\_00112.

Befintliga timmeranordningar till vingdriften tjärströks.
